PRÉGYTWIN Hydro BA25 S

Solution de parois verticales avec des performances acoustiques élevées. PRÉGYTWIN Hydro BA25 S est un complexe composé de 2 plaques de plâtre spécialement formulées et hydrofugées d'épaisseur 12,5mm, collées entre elles en usine.

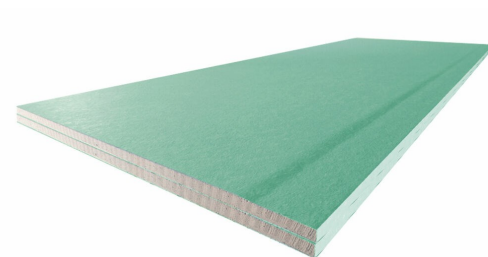
- Epaisseurs : 25 mm
- Largeur : 90 cm
- Plaque Hydrofuge (H1 selon la norme EN 520)
- Plaque Haute Dureté (I selon la norme EN 520)
- Bords : amincis (BA)
